# Zwei Drittel weniger

Die Fassadendämmung und weitere Energieeffizienzmaßnahmen reduzieren den Jahres-Primärenergiebedarf eines 1970 gebauten Einfamilienhauses von damals rund 20,8 Liter auf heute 7,4 Liter Heizölverbrauch pro Quadratmeter Wohnfläche und Jahr.

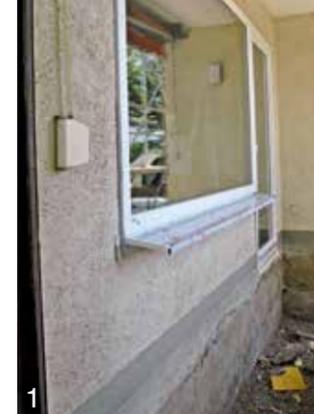
1

1. Bevor die Fassade gedämmt wurde, haben die Hausbesitzer die alten Fenster gegen neue mit wesentlich besseren Wärmedämmwerten austauschen lassen. 2. Die Handwerker dämmen den Sockelbereich mit 140 Millimeter starken Dämmplatten aus extrudiertem Polystyrol (XPS). 3. Ein Teil der Fassade ist bereits mit Dämmelementen aus Mineralwolle isoliert. 4. Die Dämmplatten müssen sorgfältig verarbeitet werden, damit keine Wärmebrücken entstehen. Kreuzfugen sind beim Verkleben zu vermeiden. 5. Die Dämmelemente werden zusätzlich an der Fassade fixiert und verdübelt. 6. Nachdem die Mineralwollgedämmplatten an der Fassade fixiert sind, tragen die Handwerker den Armierungsputz auf.

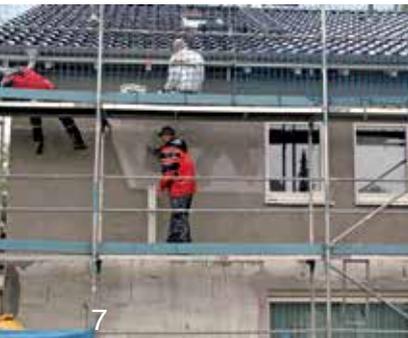
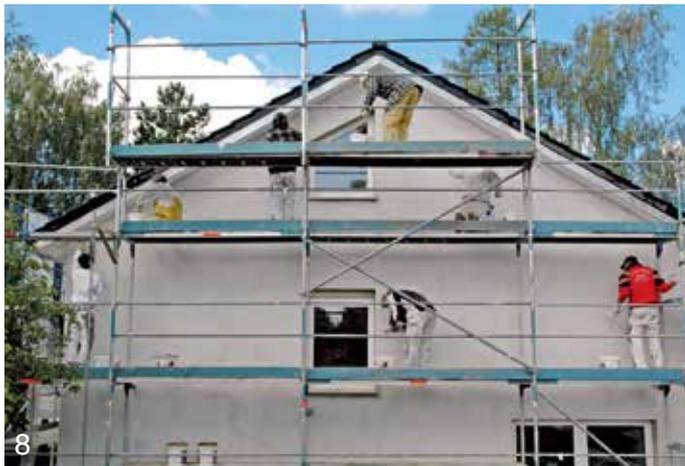
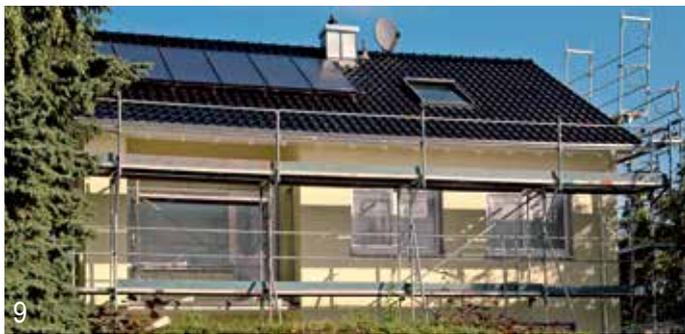
7. Armierungsgewebe wird zugeschnitten und in die Mörtelschicht eingebettet. Seine Funktion: Es gleicht thermisch bedingte Spannungen im Putz aus. 8. Die Maler tragen den Oberputz auf und bringen die Putzbänder an. 9. Zum Abschluss erhält die Fassade einen hellgelben Anstrich und die Putzbänder werden farbig abgesetzt.
