# Zwei Drittel weniger

Die Fassadendämmung und weitere Energieeffizienzmaßnahmen reduzieren den Jahres-Primärenergiebedarf eines 1970 gebauten Einfamilienhauses von damals rund 20,8 Liter auf heute 7,4 Liter Heizölverbrauch pro Quadratmeter Wohnfläche und Jahr.

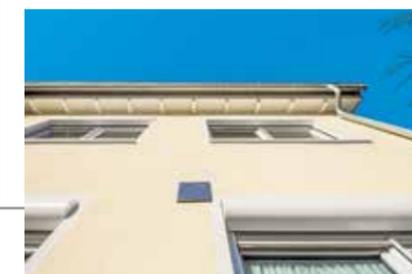
## PROBLEMSTELLE FENSTER

Bei einer energetischen Sanierung kommt neben der Fassade den Fenstern eine entscheidende Bedeutung zu. Die Besitzer dieser Bestandsimmobilie ließen sich vom Energieberater überzeugen, die erst 20 Jahre alten Fenster auszutauschen. Die neuen Fensterelemente verfügen über eine Dreifachverglasung und einen hervorragenden Wärmeschutz. Allerdings muss die Fassadendämmung vom Maler oder

Stuckateur fachgerecht an die Fenster angeschlossen werden, damit keine Wärmebrücken entstehen.
