## GESAMTKONZEPT

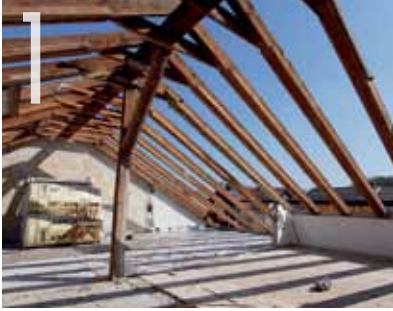
**1** Hier sollte hochwertiger Dachraum entstehen. Doch zuvor musste der filigrane Dachstuhl zum Dämmen verstärkt werden.

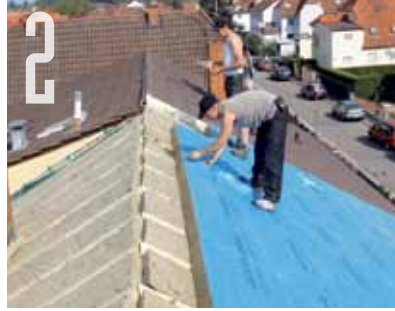
**2** Zwischen die aufgedoppelten Sparren kam Mineralwollefilz, oben drauf wurden vollflächig Mineralwolleplatten aufgelegt.

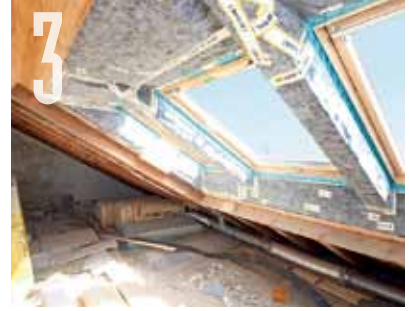
**3** Von innen wurden der gesamte Dachschrägenbereich samt neuen Dachfenstern mit einer Dampfbremshahn abgedichtet.

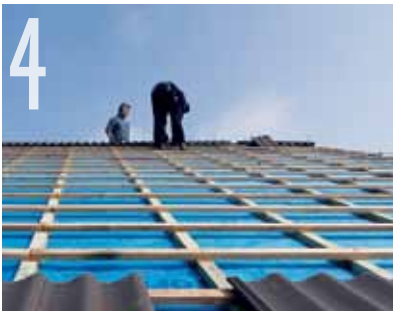
**4** Wetterfeste Außenhaut über der Dämmebene: Auf Konterlattung und Lattung verlegten die Profis Betondachsteine ...

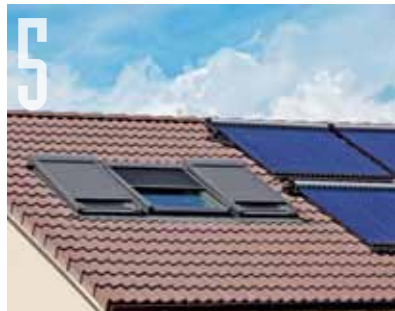
**5** ... mit reinigungsoptimierter Oberfläche. Zudem kamen vier Röhrenkollektoren für Heizung und Warmwasser aufs Dach.

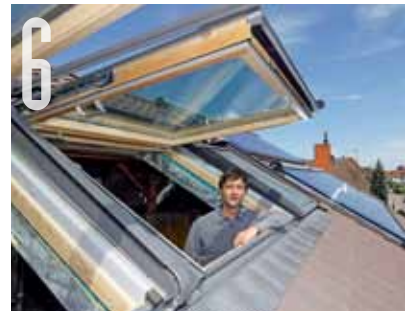
**6** Große Dachfenster sorgen für Licht und Sonne. Elektrische Rollläden bzw. die Markise bringen im Winter Energieeinsparung.

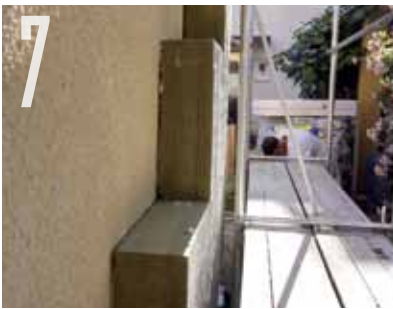
**7** Die ganze Fassade wurde von unten nach oben vollflächig mit 20 Zentimeter dicken Mineralwolleplatten eingepackt.

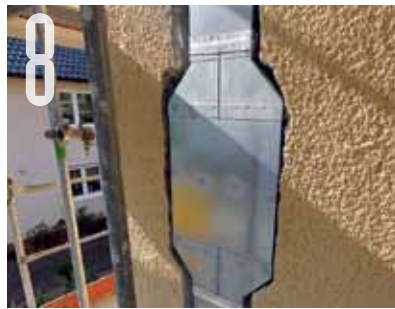
**8** Putz und Mauerwerk der Altfassade wurden in Teilbereichen eingeschlitzt, um die Lüftungskanäle einbringen zu können.

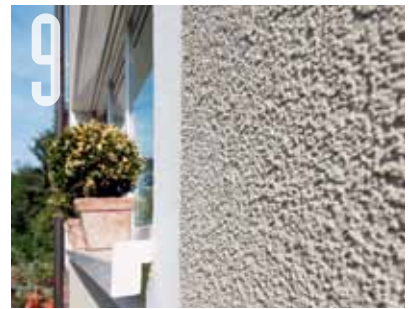
**9** Der neue Oberputz ist Teil des Wärmedämm-Systems – ein hochdiffusionsfähiges Produkt mit dekorativer Struktur.

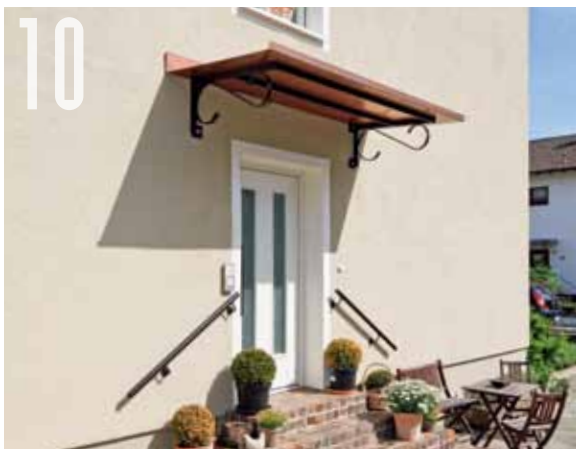
**Statt ungenutztem kleinem Balkon mit thermisch problematischer Betonplatte (weil Wärmebrücke) ziert nun ein Vordach den Eingangsbereich – thermisch entkoppelt und trotz Dämmhülle sicher verankert im Mauerwerk.**
