Glas in der Schräge

Dachbad: Neues Dachfenster mit Innenbekleidungs-Einbauset

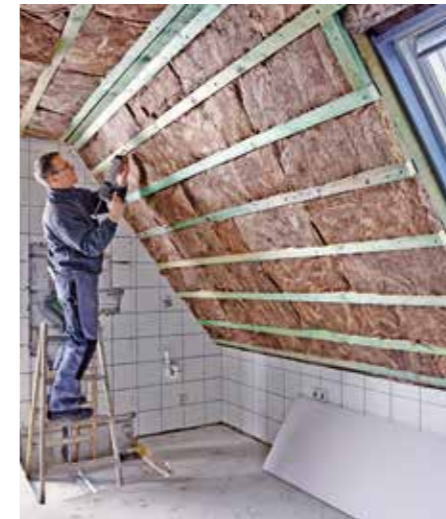
1. Die Badsanierung begann mit dem neuen Dämmbau mit Mineralwolle sowohl zwischen den Sparren als auch raumseitig unterhalb quer.

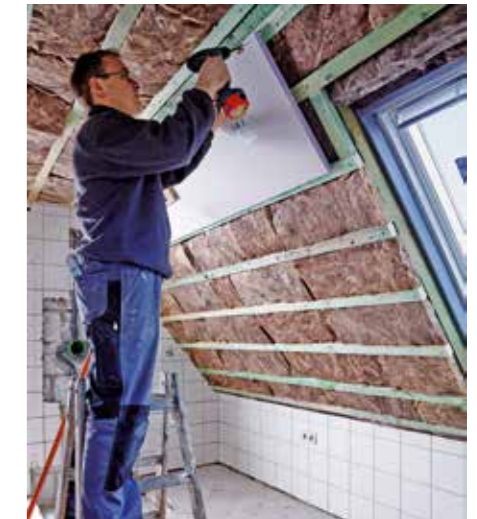
2. Damit es mit der späteren Badfeuchte keine Probleme gibt, hat man die Dachstrahlen mit Hartschaumplatten beplankt.

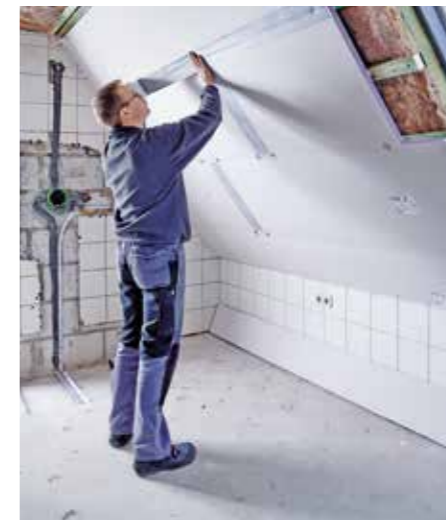
3. Wichtig für die Wasserdampfdichtigkeit ist dann das sorgfältige Abkleben der Plattenstöße bzw. -fugen mit selbstklebendem Klebeband.

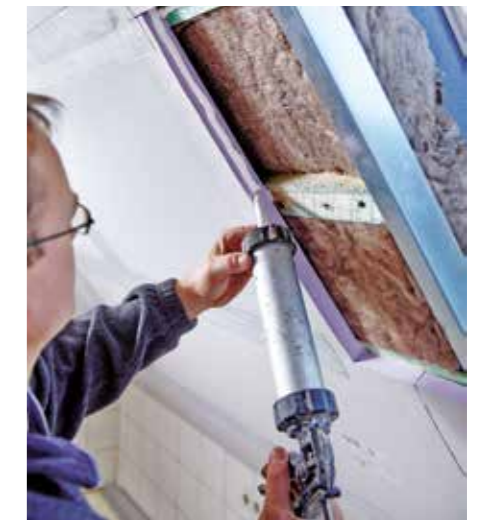
4. Auch die Platten wurden mit Kleber aus der Kartusche dicht miteinander verbunden. So ist die Dämmung vor Raumfeuchte geschützt.

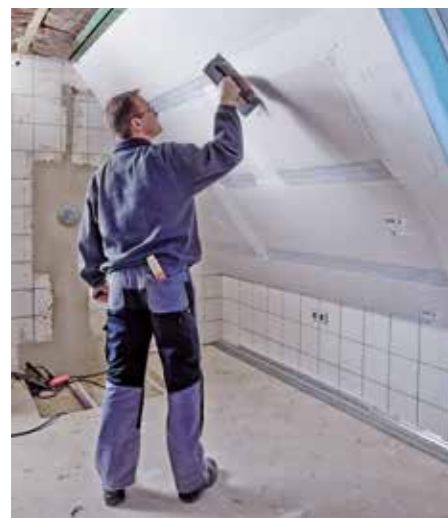
5. Zur optimalen Untergrundvorbereitung gehört dann das Abspachteln der Fugen- bzw. Abklebbereiche. Mit den Bauplatten hat man ...

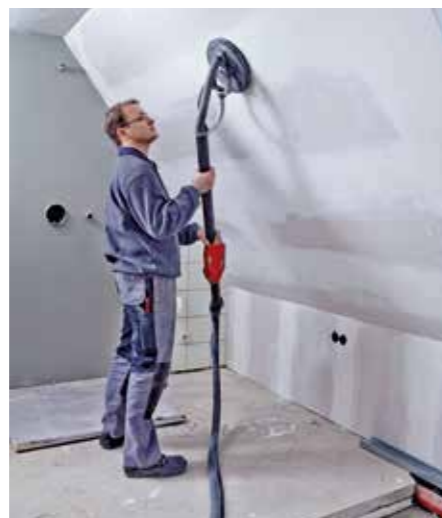
6. ... übrigens auch die Duschrückwand selbst sowie den bisher verfliesen Drempelbereich überplankt. Nach dem Schleifen kann die ...

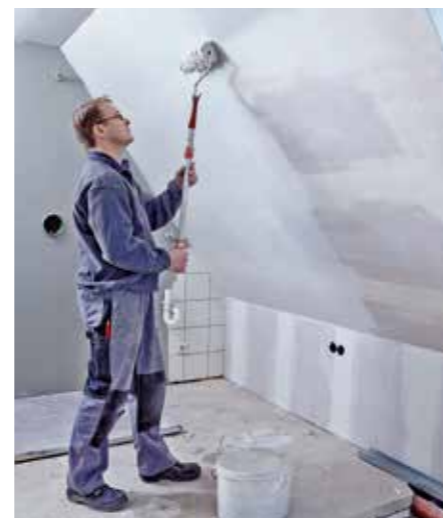
7. ... Dachschräge grundiert und verputzt oder tapeziert werden. Damit stand dem Duschen einbau nichts mehr im Weg.

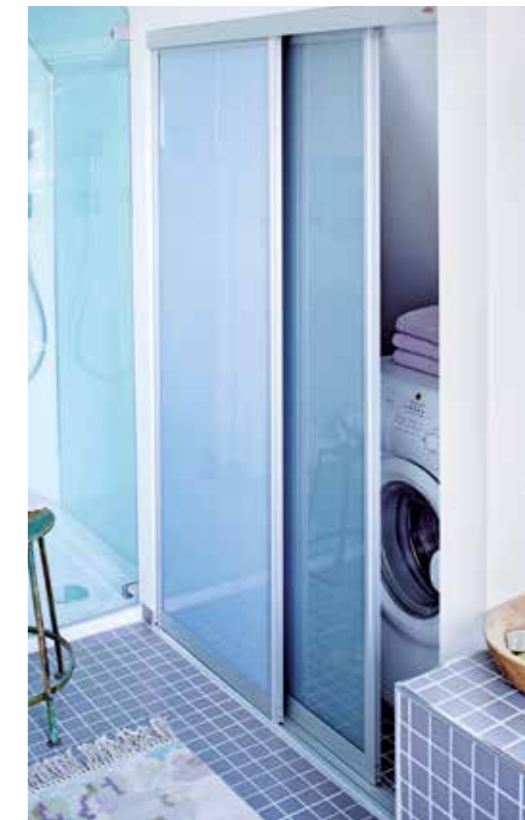
Die ehemals frei einsehbare Waschmaschine findet jetzt platzsparend und bequem zugänglich in einem hinzugekommenen Abseitenschrank Platz.

Pfiffige Idee dann noch am Rande für den Waschmaschinenplatz. Hier hat man direkt neben der Dusche einen Raum geschaffen – attraktiv und praktisch verschließbar mit Hilfe von Schiebetüren, die ebenfalls aus Glas sind.

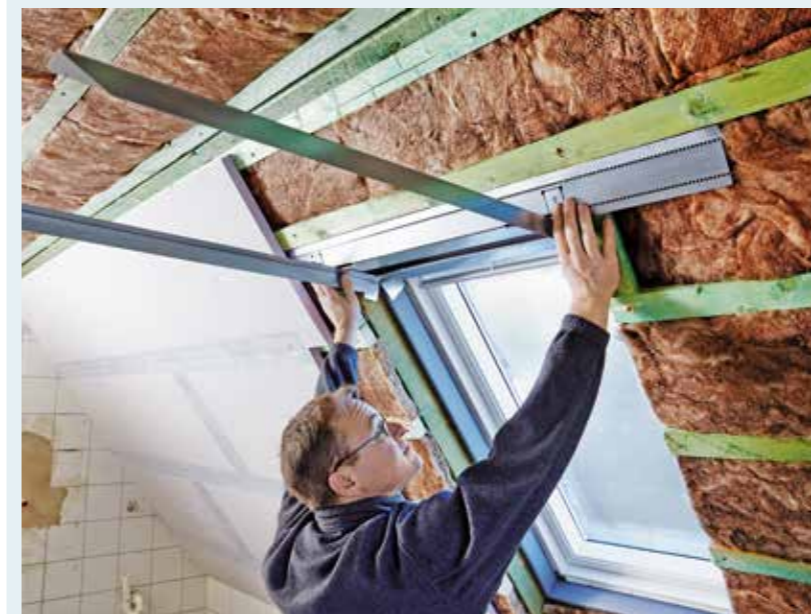
Im Rahmen der Dachbadsanierung kam man nach 30 Jahren auch nicht um das Thema Dachfenster-Erneuerung herum. Dank größerer Scheibenfläche verbessert sich bei diesem neuen Dachfenster (bei gleichem Roh-einbaumaß in der Dachflä-

che) der Lichteinfall und in der kalten Jahreszeit können auch mehr solare Wärmege-winne erzielt werden. Mit dem Einbau-Set für die Innenverkleidung, das aus vier Metallprofilen für die Brei- tenteile und zwei Teleskop- schienen für die Längsteile

besteht, entfällt das Erstellen einer aufwändigen Unter- konstruktion aus Holzlaten. Passende Sonnenschutzpro- dukte schützen übrigens vor Hitze und tauchen das Dach- geschoss in angenehmes Licht oder dunkeln es voll- kommen ab. www.velux.de

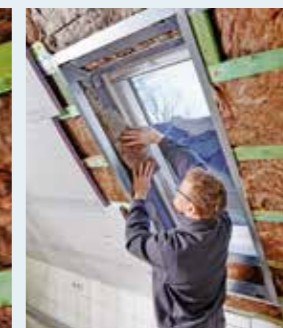
Wenn das Metallrahmen- system montiert ist, kann das Ausdämmen erfolgen.

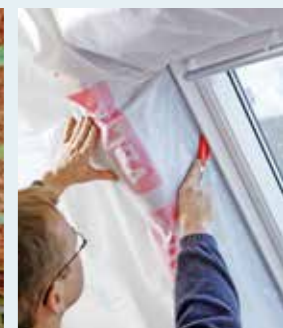
Dann wird die Dampfbrem- folie übergezogen und ans Fenster geführt.

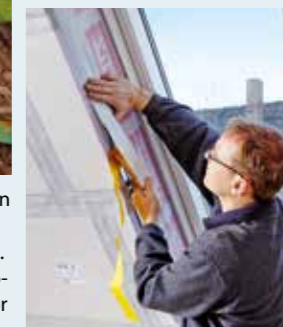
Zur sicheren Abdichtung wird zwischen Folie und Dämmplatte abgeklebt.

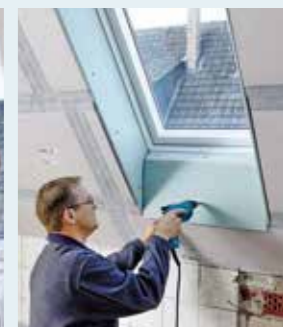
Mit Plattenpassstücken lässt sich dann das Fensterfutter sauber herstellen.
