# Schicke Schicht

Eine Hochterrasse mit Blick nach allen vier Himmelsrichtungen und vor allem auf die Bergwelt der Karawanken hat die Bewohner veranlasst, nach der Flächensanierung auch noch ein symbolisches Zeichen zu setzen. In der farbigen Terrassenbeschichtung haben sie eine Zier-Windrose einarbeiten lassen.

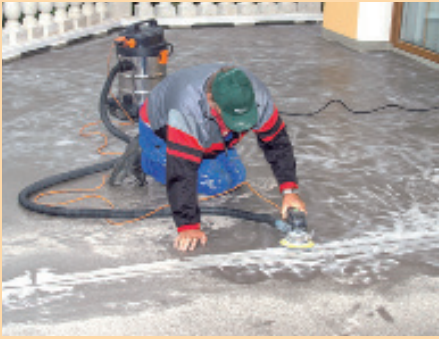
1. In einem Arbeitsschritt haben die Facharbeiter den freigelegten Terrassenestrich abgeschliffen und die Fläche komplett grundiert.

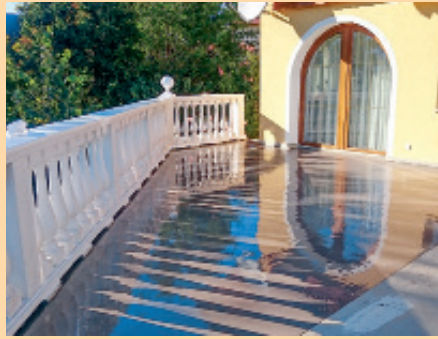
2. Zur Einbindung der Balustrade, der Wandanschlüsse und Türübergänge in die Abdichtung wurde eine spezielle Randabdichtung appliziert.

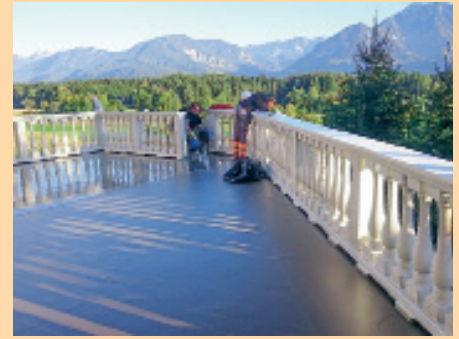
3. Mit der vliesarmierten Systemkomponente Triflex ProTerra haben sie das 70 Quadratmeter große Areal in der Fläche abgedichtet.

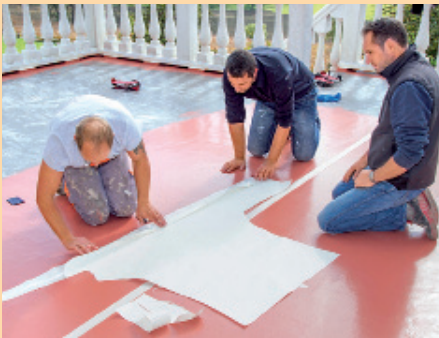
4. Zur Darstellung einer Windrose kam Creative Design zum Einsatz. Es wird auf die zuvor mit ProFloor hergestellte Nutzschrift aufgebracht.

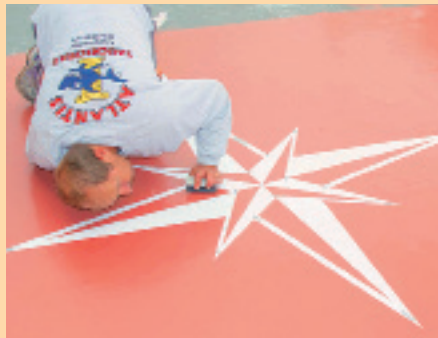
5. Die Folientechnik ist eine Ergänzung zu den Abdichtungssystemen und wertet Flächen mit individuellen Akzenten auf.

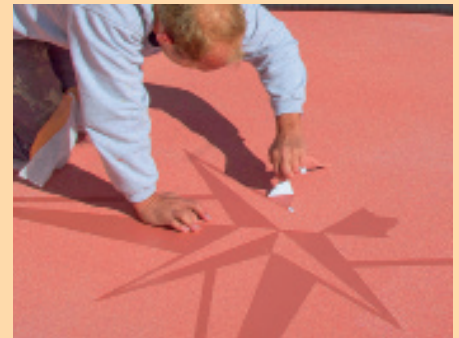
6. Die Motivfolie wird auf die erste Versiegelung aufgebracht, farblich ausgeprägt und wieder entfernt. So wird das gewünschte Motiv sichtbar.

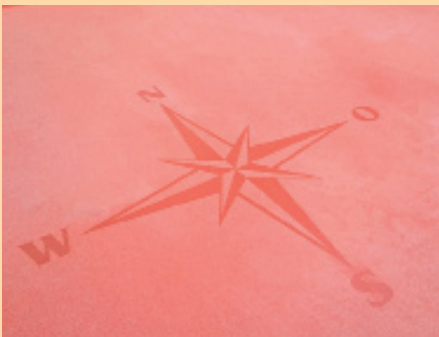
7. Nach dem Entfernen der Designfolie wurde die Fläche mit Cryl Finish versiegelt. Das Ergebnis ist eine optisch ansprechende, dauerhaft ...

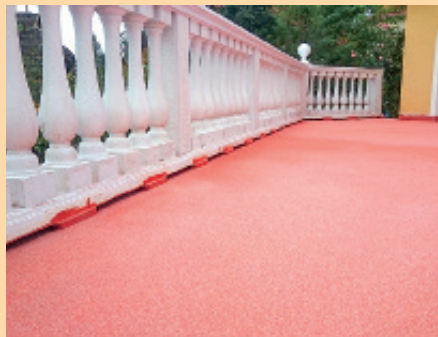
8. ... dichte Oberfläche. Sie schützt die Bausubstanz zuverlässig vor eindringender Feuchtigkeit und sorgt für eine fugenfreie Optik.
